平成20年(ワ)第3644号 損害賠償請求事件

札幌地方裁判所民事第3部

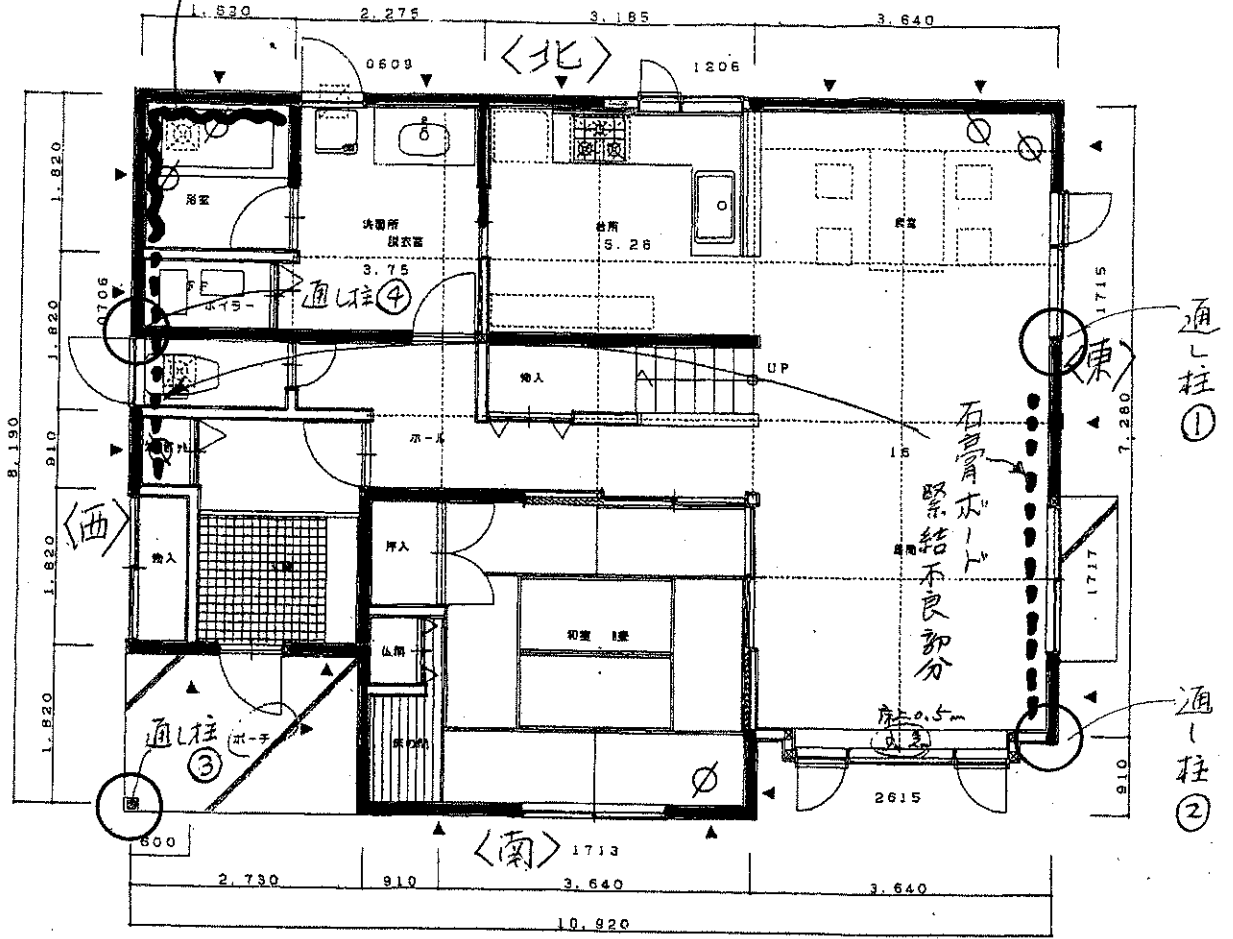
石膏ボード付 1階平面図

本件建物は、設計上、別紙1階平面図の丸印の4か所（別紙東側立面図及び西側立面図の太線部分）に通し柱を設置することになっているが、実際には管柱となっており、かつ、1階の管柱と2階の管柱が補強金物で緊結されていない。この施工は、令43条5項、47条1項第1文に違反しており、本件建物の構造耐力を大きく損なうもので、建物の基本的な安全性を損なう瑕疵である。

- 5 内側耐力壁となる石膏ボード部分については、北西角の浴室部分の内側（別紙1階平面図の波線部分）において南北・東西方向各1.82mの範囲で石膏ボードが存在しておらず、内側耐力壁が存在しない（甲1の43頁）。

また、上記のとおり石膏ボードが欠けている部分以外にも、別紙1階平面図の点線表示部分（1階の南北方向）において石膏ボードの上部が横架材と釘打ちされていない部分がある（甲1の44、45頁）。

そのため、1階東側立面の南北長さの半分以上、1階西側立面の南北長さの半分程度において、内側の石膏ボードが存在しないか耐力壁として不適切な施工方法しかされていない（甲1の41頁）。

- 7 本件建物には、設計上、別紙1階平面図の丸印の4か所（別紙東側立面図及び西側立面図の太線部分）に通し柱を設置することになっていたが、いずれの場所にも通し柱は設置されておらず、管柱が設置されていた。また、その4か所における1階の管柱と2階の管柱は、通し柱と同様の機能を果たすよう垂直方向に金物で固定されておらず、管柱が胴差しに釘打ちされているだけであった（甲1の24頁ないし40頁）。

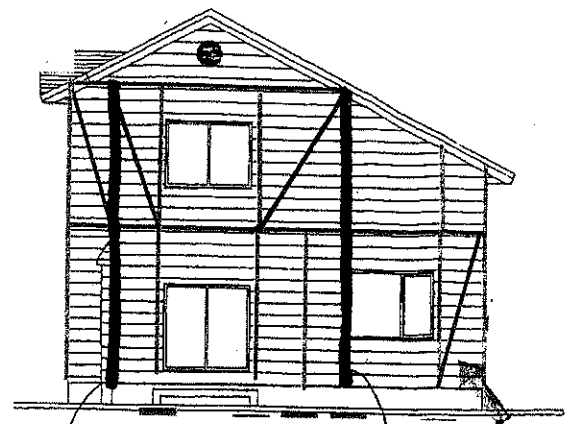
東側立面図

- 6 本件建物は設計上は筋かい不要であるが、実際には、別紙立面図の合計15か所に、厚さ4.5cmで幅9cm（45mm×90mm）の筋かいが設置されている。ただし、筋かい端部は、金物によって柱と緊結されておらず、2本の釘打ちにより柱と固定されているにとどまる（甲8の追加資料2、3）。

(3) 本件建物の場合、本件大臣認定に従った施工状態を回復すれば、本来、筋かいは不要であり、筋かいの金物補強に要した工事費は、被告の不法行為と相当因果関係に立つ損害とはいえないのであるが、前記第2の8の表のとおり、本件大臣認定に従った施工状態であっても、1階南北方向の耐力壁が不足しており、1階浴室部分に内側耐力壁がないことをも考慮すれば、1階の筋かいのうち、別紙東側立面図及び西側立面図のうち矢印で記載した3本の筋かい（厚さ4.5cm、幅90cmであるから、所要の緊結をすれば令46条4項表1(4)により壁倍率2倍となる）については、金物によって緊結し、耐力壁の計算に含めることができるようにすべきであるから、その3本分の補強工事に要する費用のみ、被告の不法行為と相当因果関係に立つ損害と認めた。
